## Traitement de l'amiante dans les exploitations agricoles, horticoles et parcs et jardins

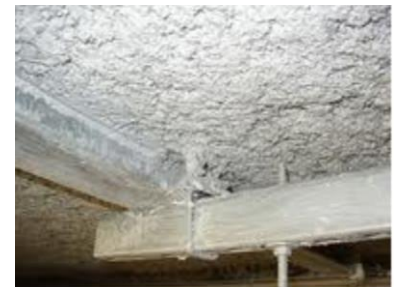
- Plaques ondulées ou fausses ardoises des toitures ;
- Gouttières ou conduites d'égouts ;
- Dalles de carrelage, colle ou de revêtement mural ;
- Marbres d'imitation utilisés dans les appuis de fenêtre, marches d'escalier ;
- Bardages en fibrociment ;
- Couches de projection isolantes (amiante pulvérisée) dans des anciens bâtiments ;
- Bacs à fleurs, bacs de culture ;

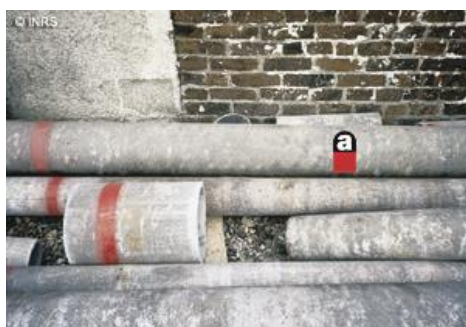
Apposition du logo « amiante » sur les matériaux contenant de l'amiante et ceux suspectés d'en contenir
